Pihlajamäen korjaustapaohjeet

Rakennuslautakunta on hyväksynyt
korjaustapaohjeet 19.10.2007

Helsingin kaupunkisuunnitteluviraston julkaisuja 2007:11

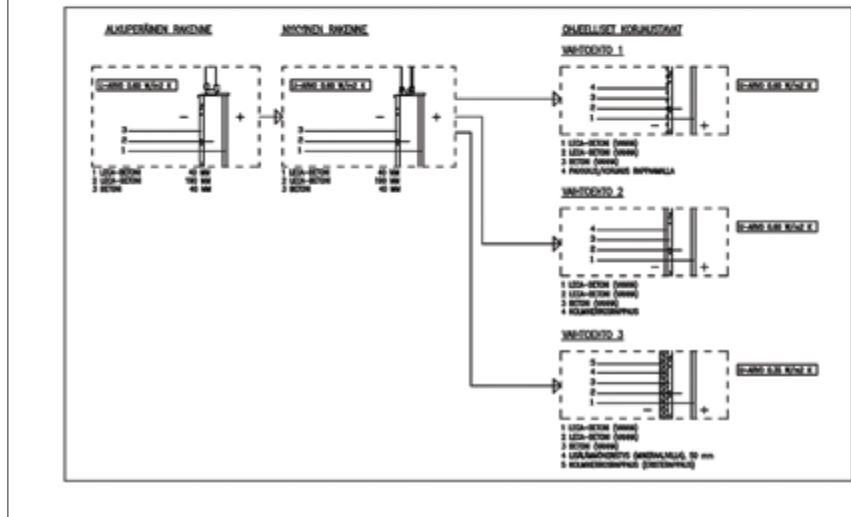
Jokaisesta alueella esiintyvistä julkisivurakenteista on ohjeen yhteydessä periaatekuva. Rakennusten pitkille julkisivuille ja päätyjulkisivuille on esitetty oma ohjeensa. Alkuperäinen rakenne sekä rakenteen nykytilanne on esitetty kuvan vasemmassa ja korjausvaihtoehdot kuvan oikeassa laidassa. Korjausvaihtoehtoja esitetään yleensä aina enemmän kuin yksi (1–4). Vaihtoehdot on arvioitu sen mukaan miten hyvin ne palvelevat rakennusten suojelutavoitetta. Kuva korjaustapaohjekortista.

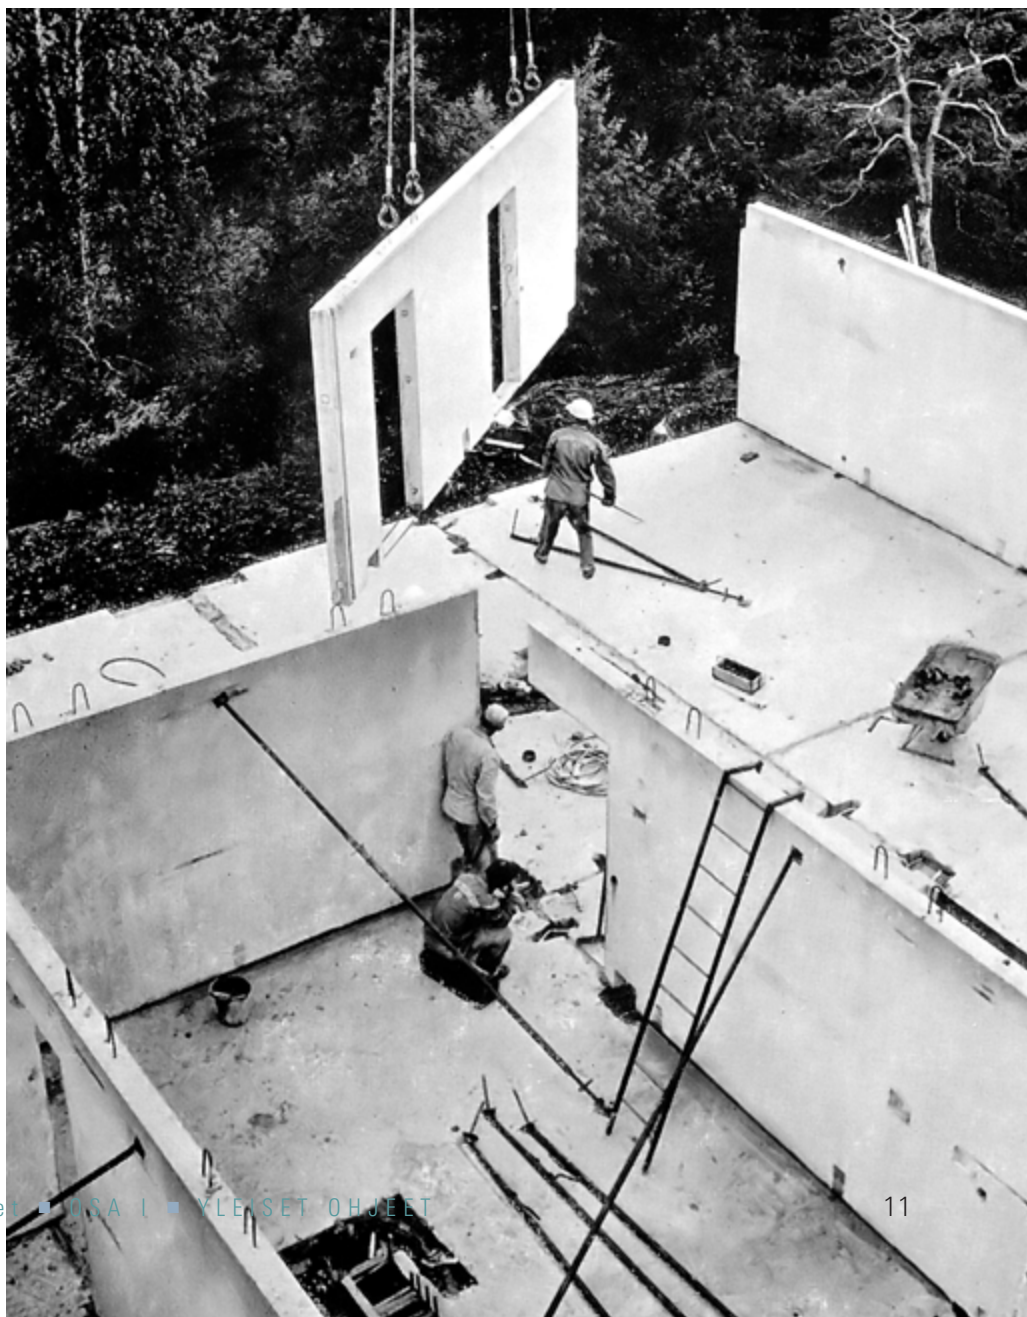
Pihlajamäki teollisen rakentamisen edelläkävijänä. Saton alueen rakentamisessa hyödynnettiin täyselementtitekniikkaa. Teollisen rakentamisen alkuaikoina betonirakenteiden rakennustekniikassa oli puutteita, jonka takia rakenteet ja niiden säilyttäminen eivät nytkään voi olla itsetarkoitusta. Kuvassa väliseinäelementtien asennusta Saton työmaalla.

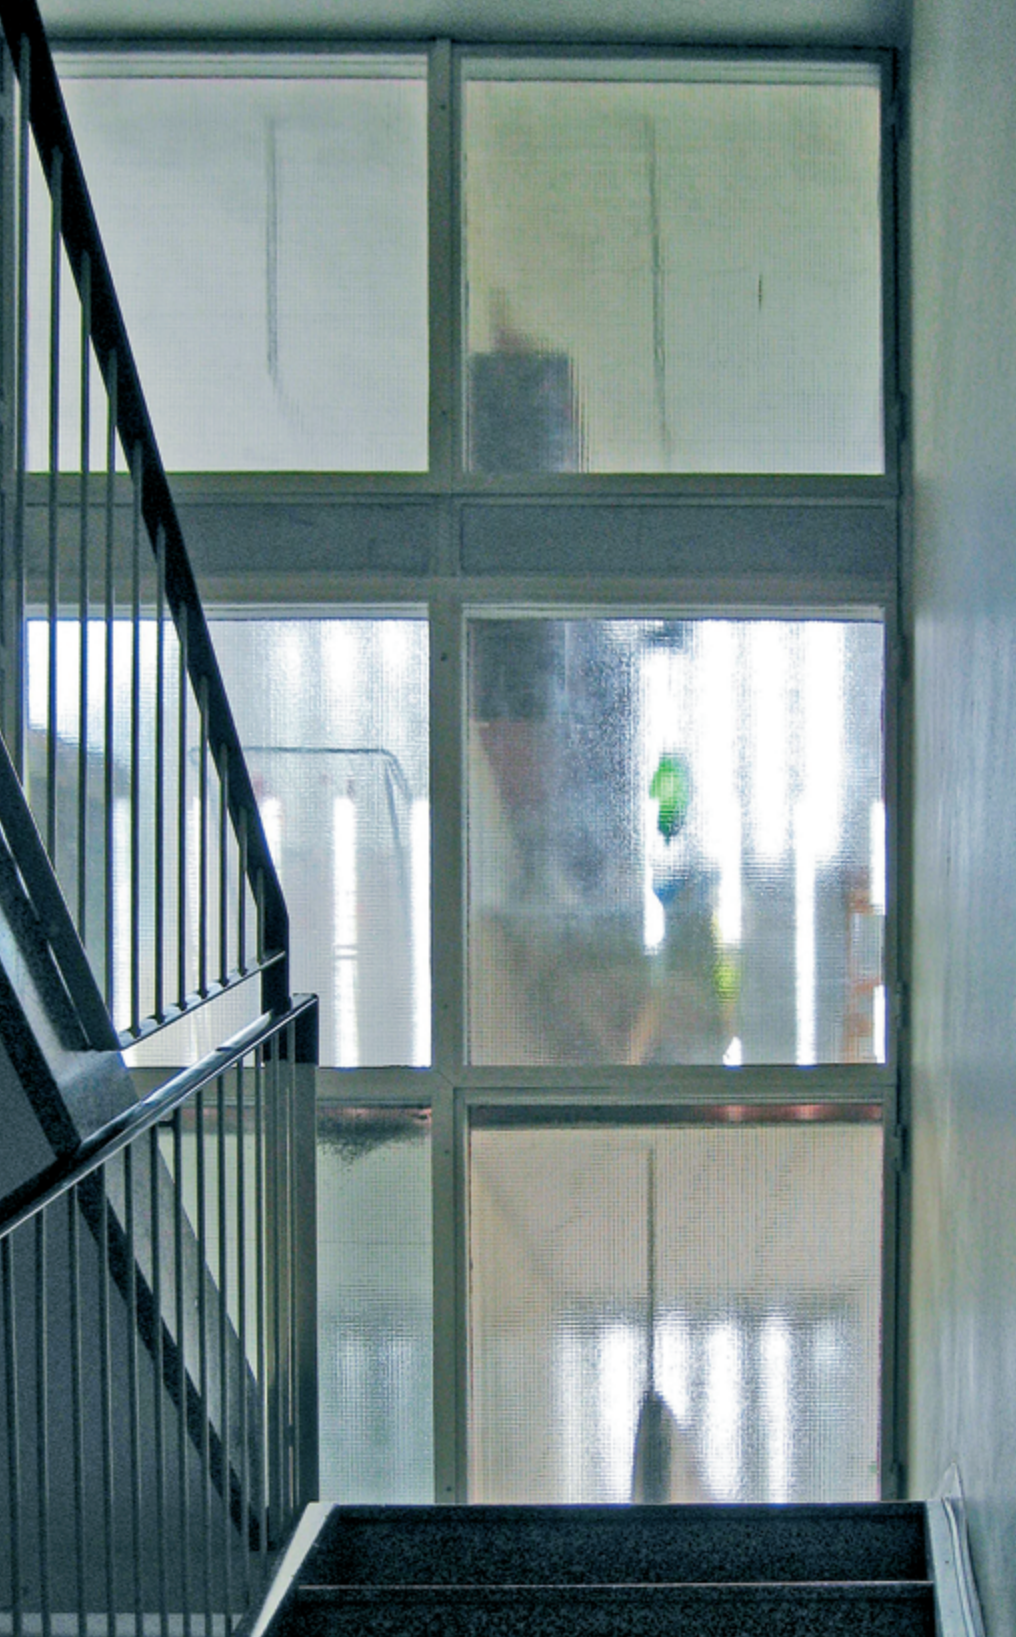
Hakan U-kaitiotalojen porrashuone, jossa lepotasanteiden yksityisten asuntojen parvekkeelle avautuva takaseinä on lankalasia. Asemakaavalla suojeltu porrashuone. Maasälväntie 16.

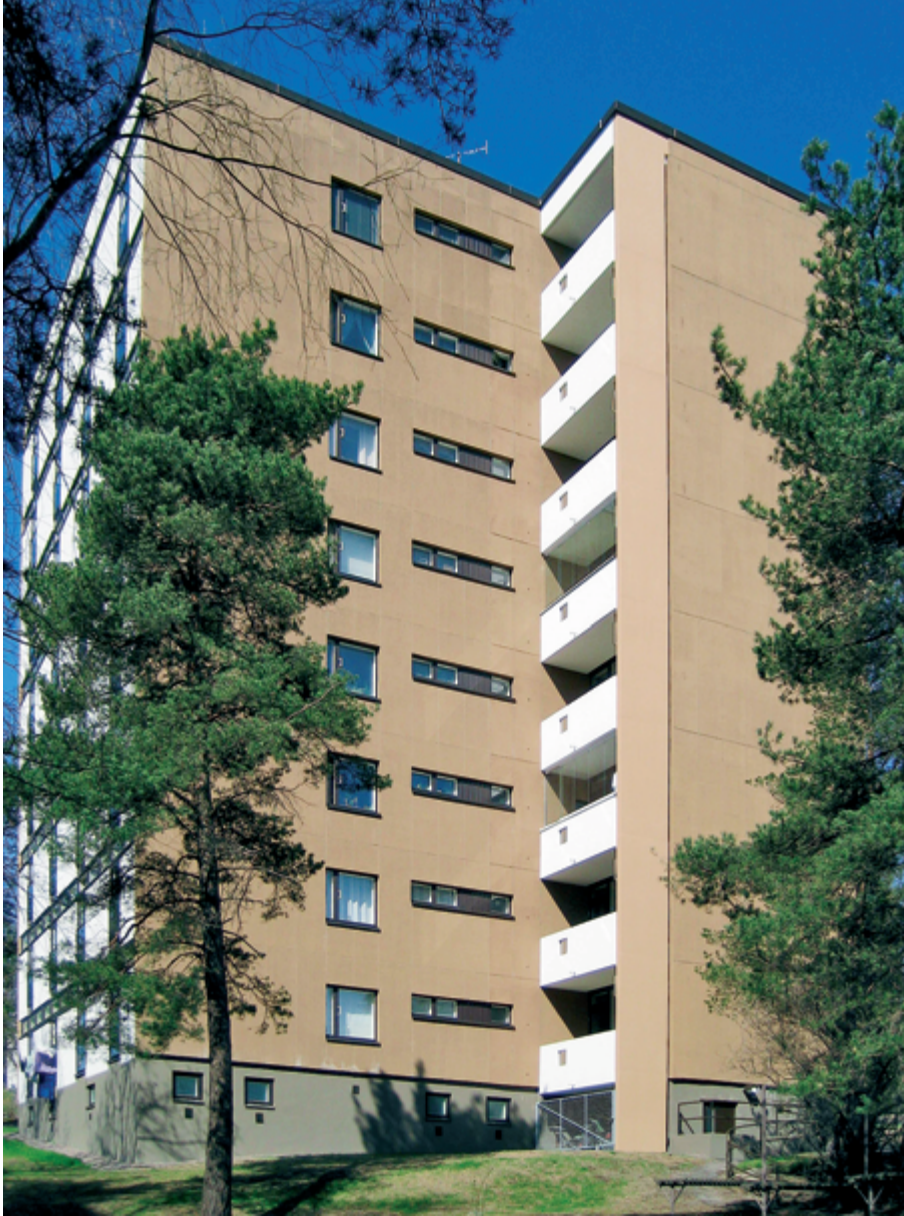
Viimeisimmät julkisivukorjaukset on tehty Vuolukiventtiellä ja Maasälväntiellä. Kummassakin korjauksessa on otettu huomioon uuden asemakaavan betonijulkisivujen korjaukselle asetetut tavoitteet. Vuolukiventie 3:ssa elementtijulkisivut korjattiin betonikorjausmenetelmällä, jolloin alkuperäinen julkisivu sai käytännössä vain uuden maalipinnan. Maasälväntie 8:n alkuperäisten leca-betonijulkisivujen kunto todettiin sen verran huonoksi, että pintaremontin sijaan julkisivut jouduttiin korjaamaan eristerappauksella. Ikävä yllätys Maasälväntie 8:ssa oli betonisten parveketornien huono kunto. Niiden korjaaminen ei ollut teknisesti eikä taloudellisesti järkevää, joten ne päätettiin rakentaa kokonaan uudestaan. Parvekkeet rakennettiin pieniä mittamuutoksia lukuun ottamatta alkuperäistoteutuksen mukaisina. Nyt kun korjaus on kokonaisuudessaan kaikkien nähtävänä, voi sanoa, että tulos on erittäin onnistunut ja vastaa suojelukaavassa alueen korjaukselle asetettuja tavoitteita. Julkisivujen alkuperäiset elementtisaumat toistettiin uudessa rappauspinnassa. Sauman oikeasta syvyydestä neuvoteltiin urakoitsijan ja kaupungin viranomaisten kesken. Alkuperäinen väritys palautettiin.

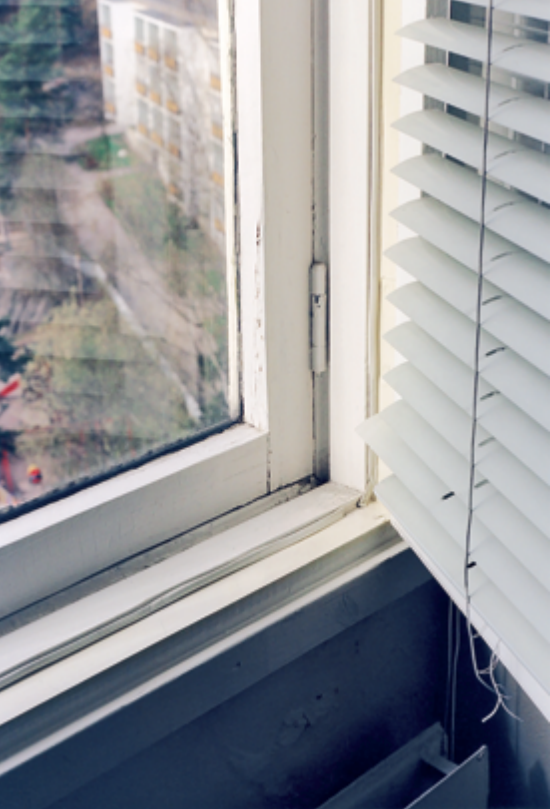
Suurimpana ongelmana ikkunoiden vaihdossa ei ole pelkästään ulkonäkö, vaan se, että hyväkuntoista materiaalia, korvaamatonta käsityötä heitetään pois. Pihlajamäen asuntojen ikkunoista on vaihdettu 80–90 prosenttia. Vielä säilyneiden puuikkunoiden osalta suosituksena on ikkunoiden elinkaaren pidentäminen säännöllisen huollon ja korjauksen avulla.

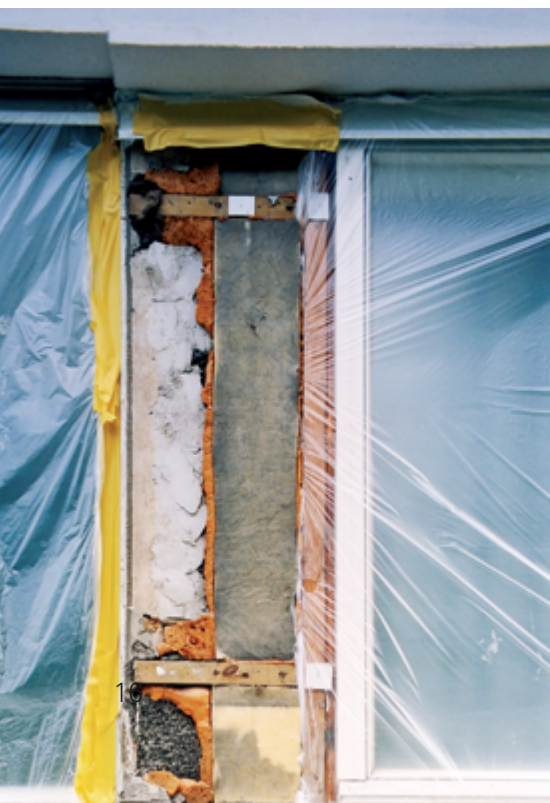
Puualumiini-ikkunoiden puumateriaali on paloista liittäen yhteen koottua. Puu on rakenteessa täysin toisessa tehtävässä kuin vanhoissa ikkunoissa. Vanhat ikkunat ovat kestäneet neljäkymmentä vuotta, mutta silti uudet houkuttavat, vaikka täyttä varmuutta niiden kestävydestä ei ole. Myynti uutuudesta ja tekniikasta puree korjausrakentamisessakin.

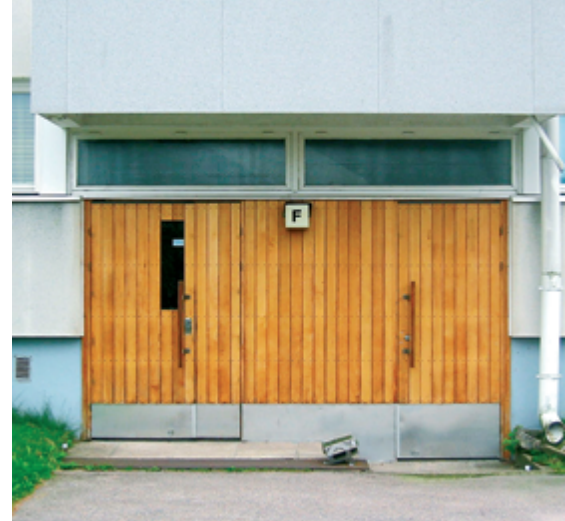
Sisäänkäyntien lakatut puu-lasiovet ovat tärkeä säilynyt yksityiskohta. Yläsaranoitu, kapean yläikkunan puitejako on alkuperäinen. Paras elinkaarta pidentävä toimenpide on säännöllinen huolto ja korjaus. Liusketie 2.

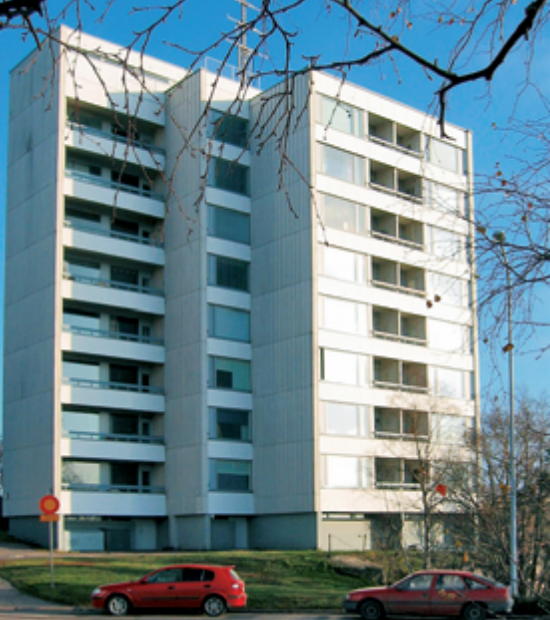
Alkuperäisen betonijulkisivun palauttanut korjaus parvekejulkisivulla lisälämmöneristys ja levytys purkamalla on ollut tärkeä rakennussuojelua tukeva, uuden asema-kaavan tavoitteiden mukainen toimenpide. Graniittitie 8 ja 13.

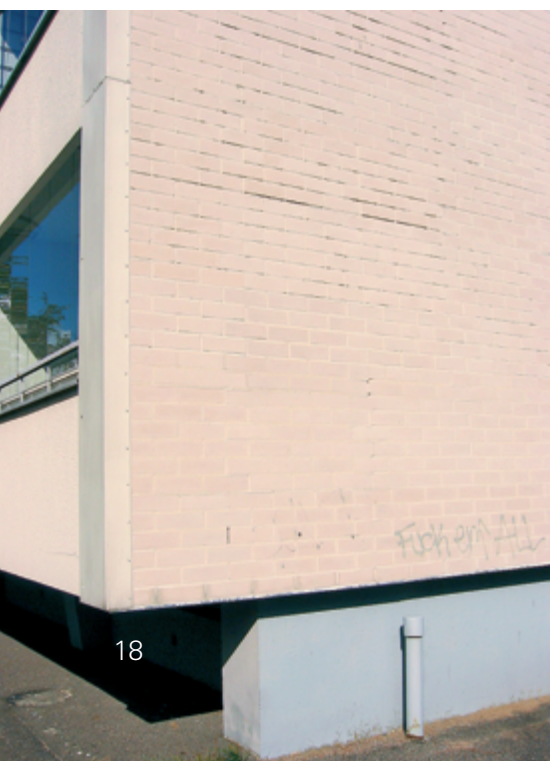
Rati-elementillä korjattu päätyjulkisivu esitetään seuraavalla korjauskierroksella palautettavaksi alkuperäistoteutuksen mukaiseksi kahitiilipäädyksi. Vuolukiventie 2 ja 4.

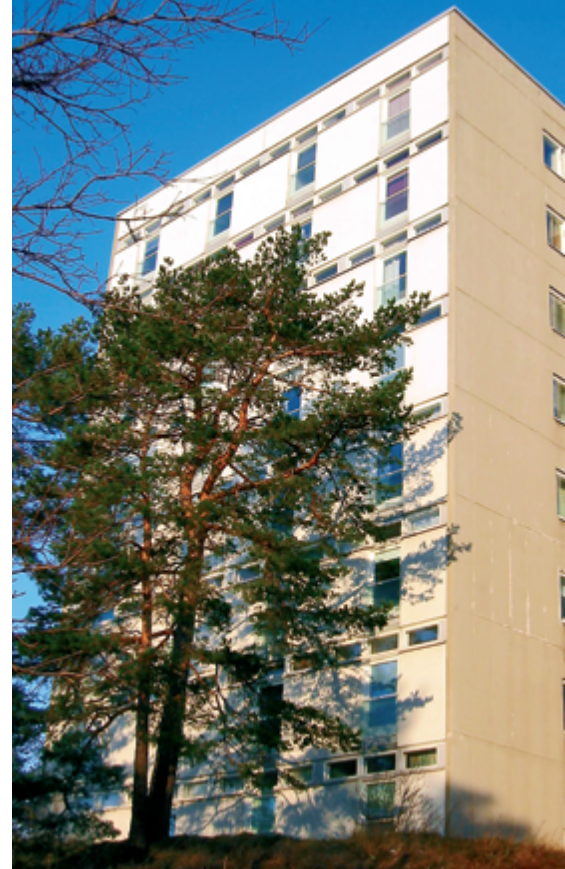
Tornitalojen sivujulkisivut ovat säilyneet Maasälväntie 8:aa lukuun ottamatta alkuperäisessä 1960-luvun asussaan. Maasälväntien tornitaloille ominainen julkisivujen tunnisteväriyty on tärkeä myös laajemman kaupunkikuvan kannalta. Kaupunkisuunnitteluviraston laatiman väriohjeen avulla voidaan muutettuja värisävyyttä myös palauttaa. Huomaa alkuperäiseen tornien parvekejulkisivun sommitelmaan kuuluva kapea olohuoneen yläikkunanauha, Maasälväntie 12.

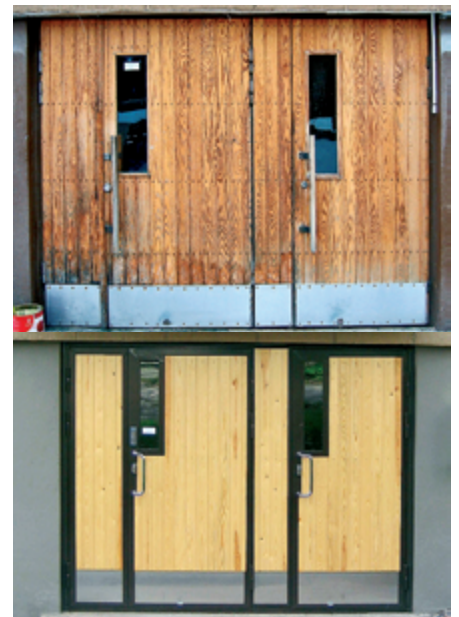
Pienikin yksityiskohdan muutos voi ratkaisevasti muuttaa esimerkiksi ulko-oven alkuperäisen ilmeen. Sisäänkäyntiovi ennen ja jälkeen muutoksen. Maasälväntie 8.

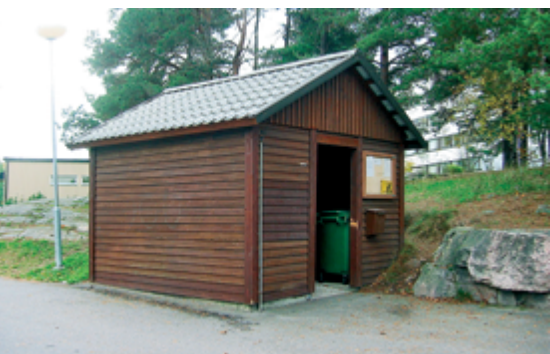
Harjakattoiset mallit eivät sovi alueen arkkitehtuuriin. Hakan pihalla tulisi palata alkuperäistoteutuksen mukaiseen malliin. Liusketie 16.

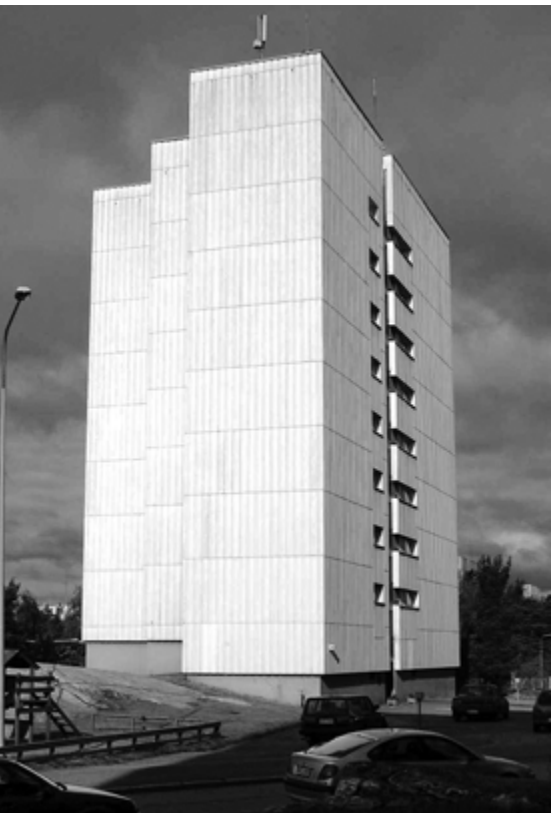
Profiloitu julkisivulevyitys Saton tornitalojen julkisivussa on muuttanut alkuperäisen eleettömän arkkitehtuurin tunnistamattomaksi. Asemakaavan tavoitteena on alkuperäisen ulkonäön palauttaminen. Levyitysratkaisu ei ole tulevaisuudessa enää sallittu.

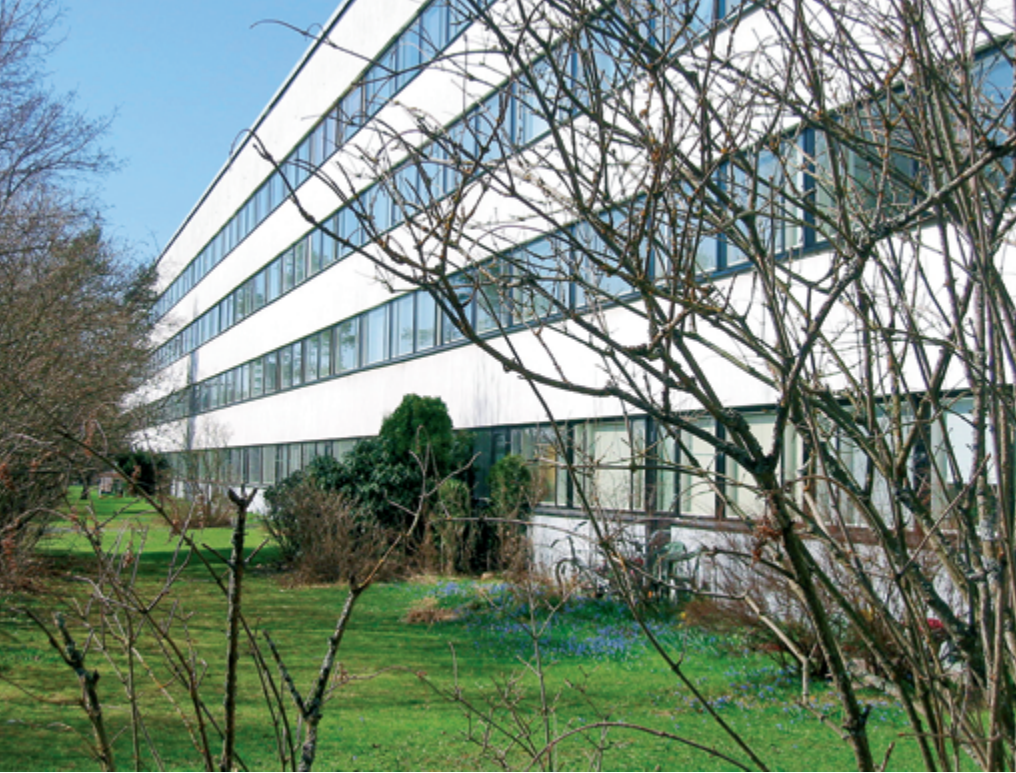
Alkuperäisasussaan säilynyt tyyli puhdas 1960-luvun rapattu lecabetonijulkisivu, jonka säilyminen alkuperäisessä asussa on turvattu suojelumääräyksiin uudella asemakaavalla. Liusketie 6.
